Die neu gestaltete Radverkehrsführung am Knoten Calwer Straße - Einmündung Konrad-Zuse-Straße:

Hier wird Radfahren zur Mut- und Geduldsprobe!

Beim Anschluss der Konrad-Zuse-Straße an die Calwer Straße in Böblingen wurden beidseitig der Calwer Straße benutzungspflichtige Radstreifen angelegt. Diese Radstreifen beginnen direkt nach der Einmündung der Konrad-Zuse-Straße bzw. der Hanns-Klemm-Straße und enden jeweils wieder nach wenigen Metern. Eine übersichtliche Radverkehrsführung wurde ausschließlich aus Richtung der Konrad-Zuse-Straße verwirklicht. Zusätzlich wurden weitere ampelgesteuerte Querungen über die Calwer Straße, die Konrad-Zuse-Straße und auf der Zufahrt zum Parkplatz der Fa. Stauss eingerichtet.

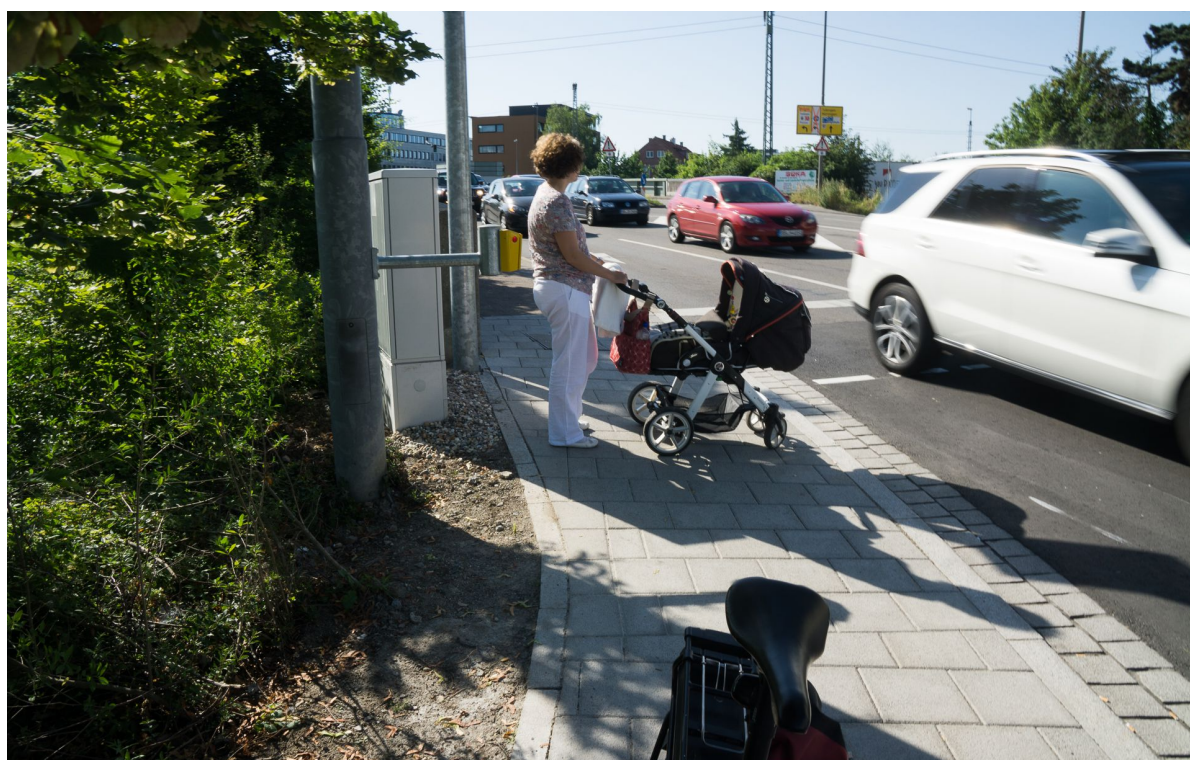
Zufahrt über die Calwer Brücke:

- Der Radweg über die Calwer Brücke ist viel zu schmal um den Rad- und Fußverkehr sicher aufzunehmen. Zusätzlich wurde genau an dieser Engstelle eine Querungsmöglichkeit neu geschaffen. Querungswillige Radfahrer und Fußgänger müssen in diesem Bereich auf die Grünphase warten und machen ein Durchkommen für den Radverkehr unmöglich. Konflikte sind hier vorprogrammiert!

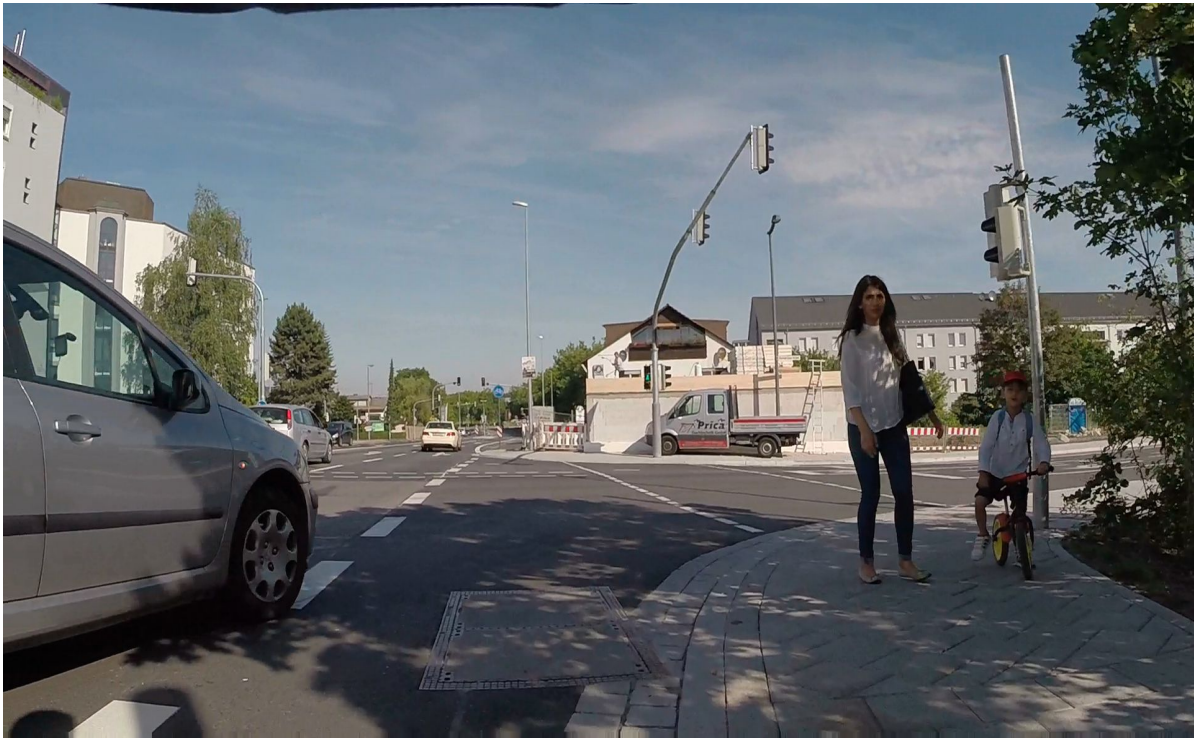
- Diese Hauptroute des Radverkehrs ist als in beide Richtungen benutzungspflichtiger Geh- und Radweg ausgeschildert! Breite an dieser Stelle **1, 50m!**

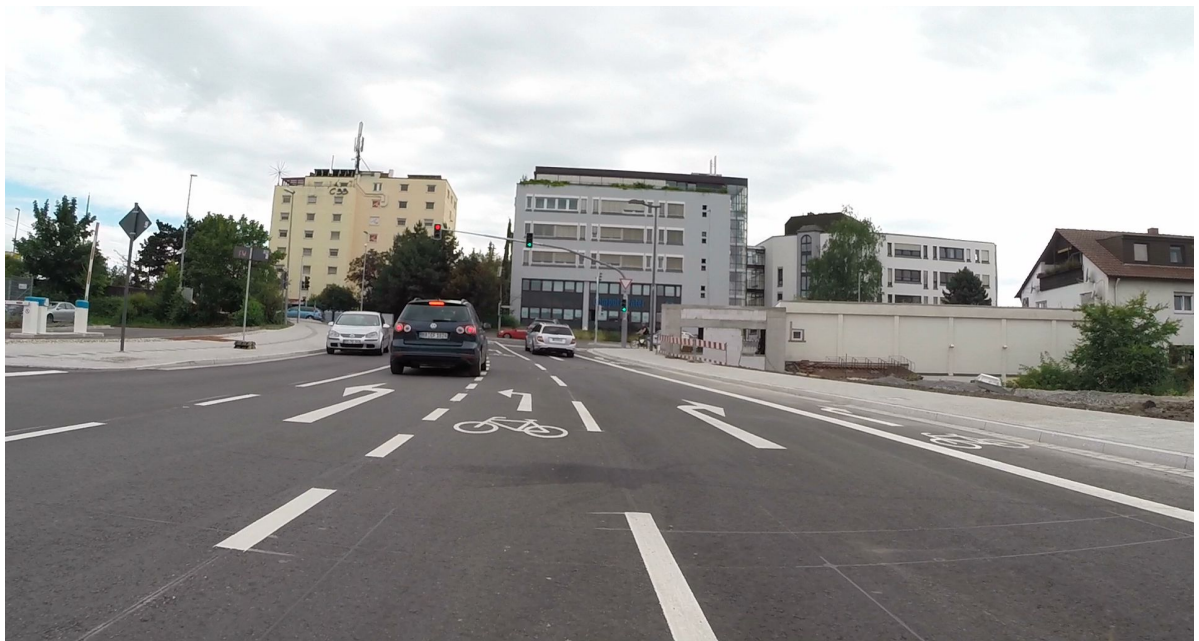
Zufahrt aus der Konrad-Zuse-Straße:

- Die Führung des Radverkehrs ist gut ausgeführt.

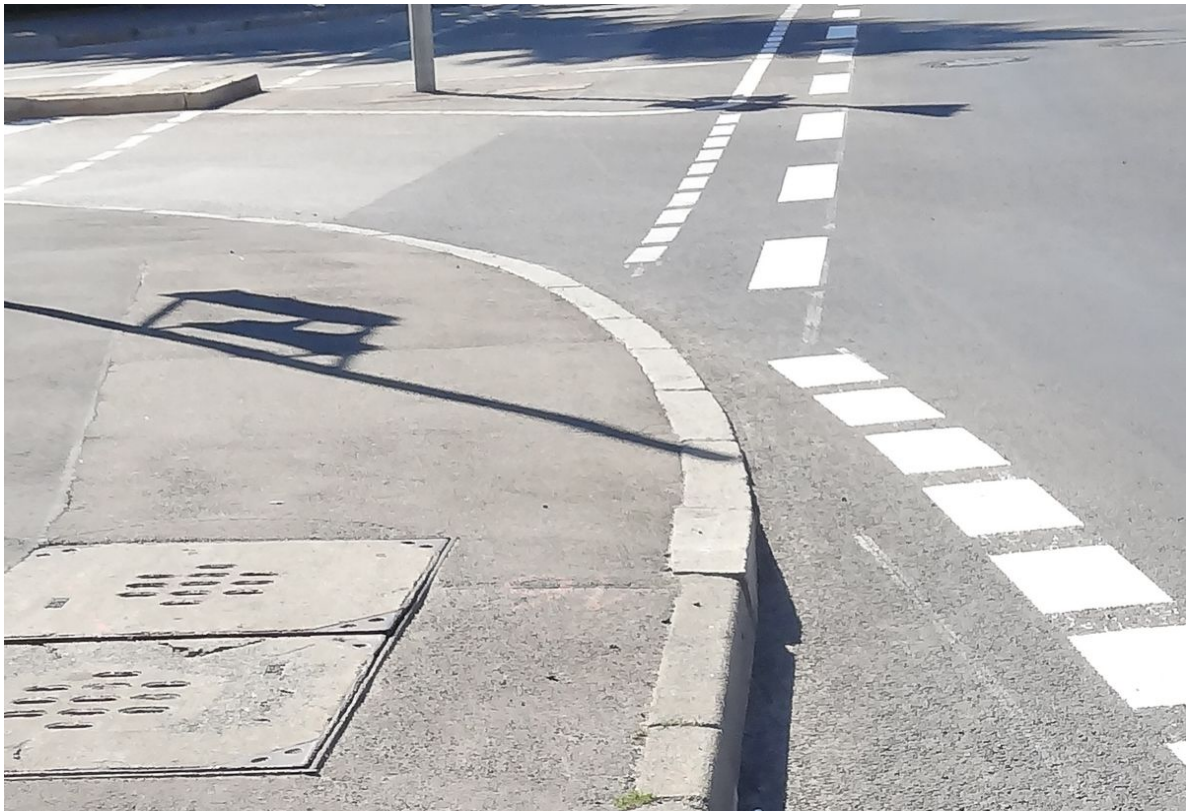
Zufahrt aus nordwestlicher Richtung der Calwer Straße:

- Eine Führung des Radverkehrs ist hier nicht vorhanden und die Ausleitung ist 20 cm breit.

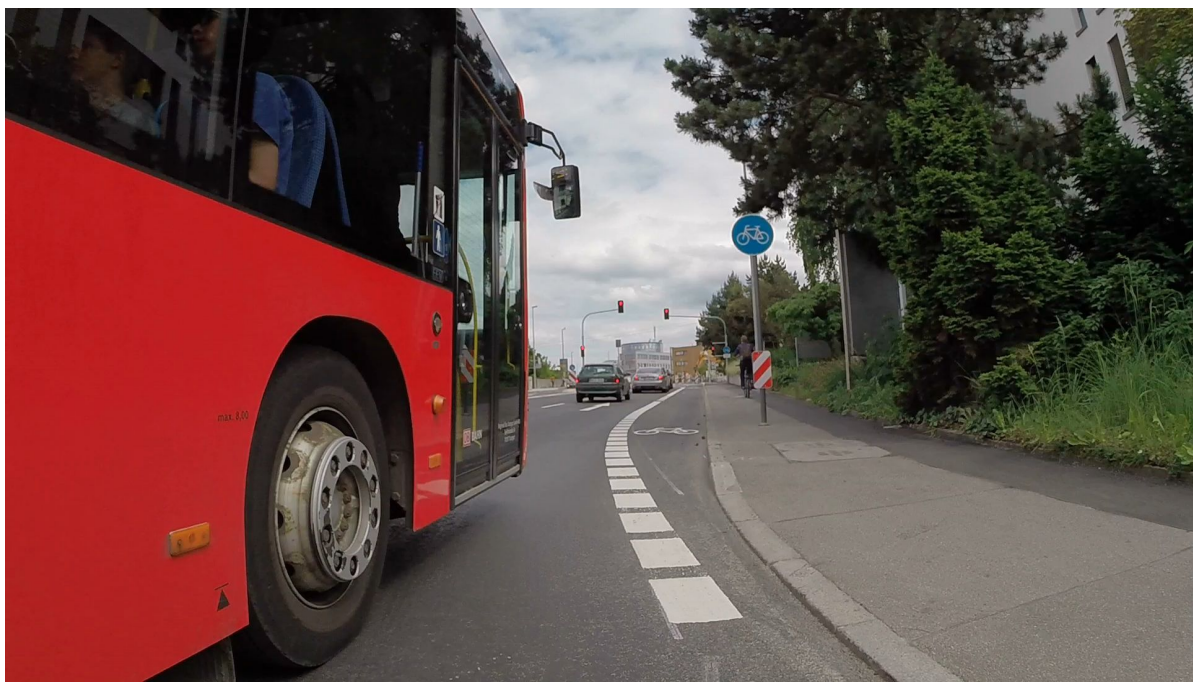
- An der Ausleitung des Radverkehrs auf die Fahrbahn auf der Süd-/Westseite der Calwer Straße fahren die KFZ viel zu dicht an Radfahrern vorbei. Der KFZ-Verkehr muss sich hier in die richtige Fahrspur einordnen. Dies erfordert häufig einen Spurwechsel genau dort wo der Radstreifen sehr schmal beginnt. PKWs, aber insbesondere lange Fahrzeuge (Busse und Lkws) kommen hier den Radlern gefährlich nahe! Diese können wegen des sofort ansteigenden Bordsteins nicht mehr ausweichen.

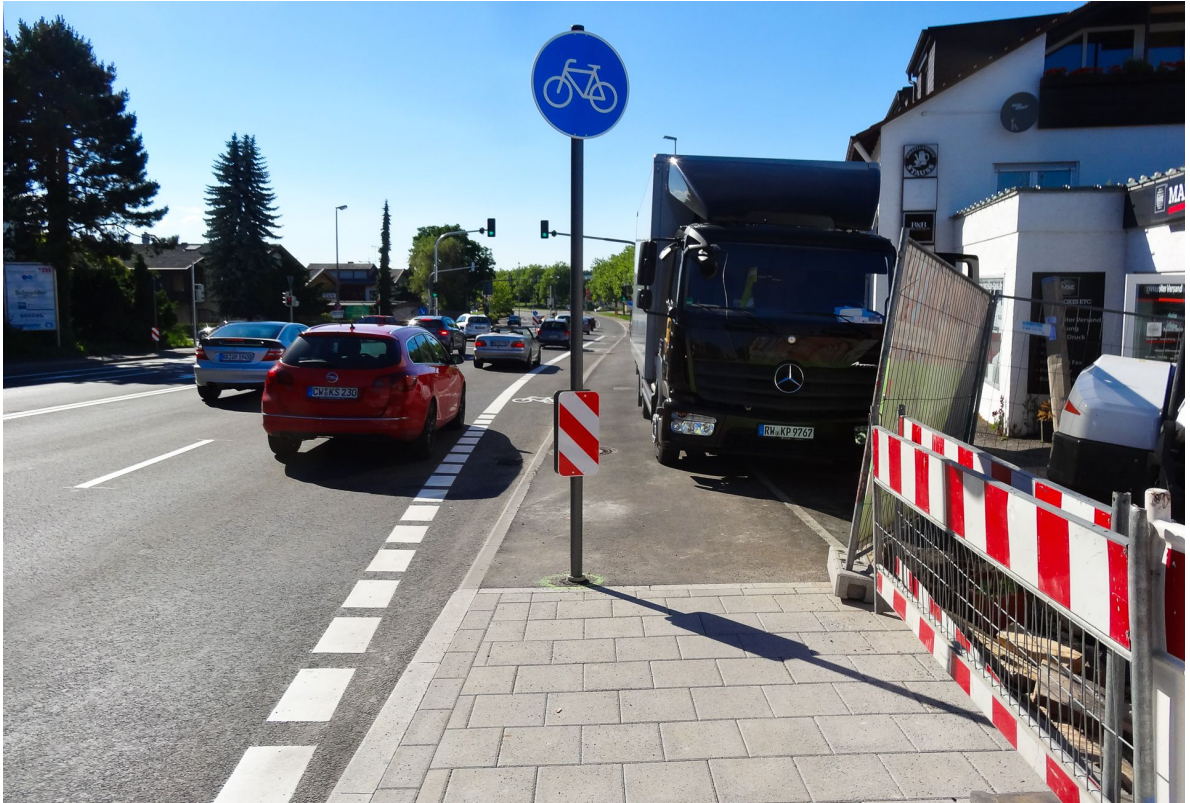
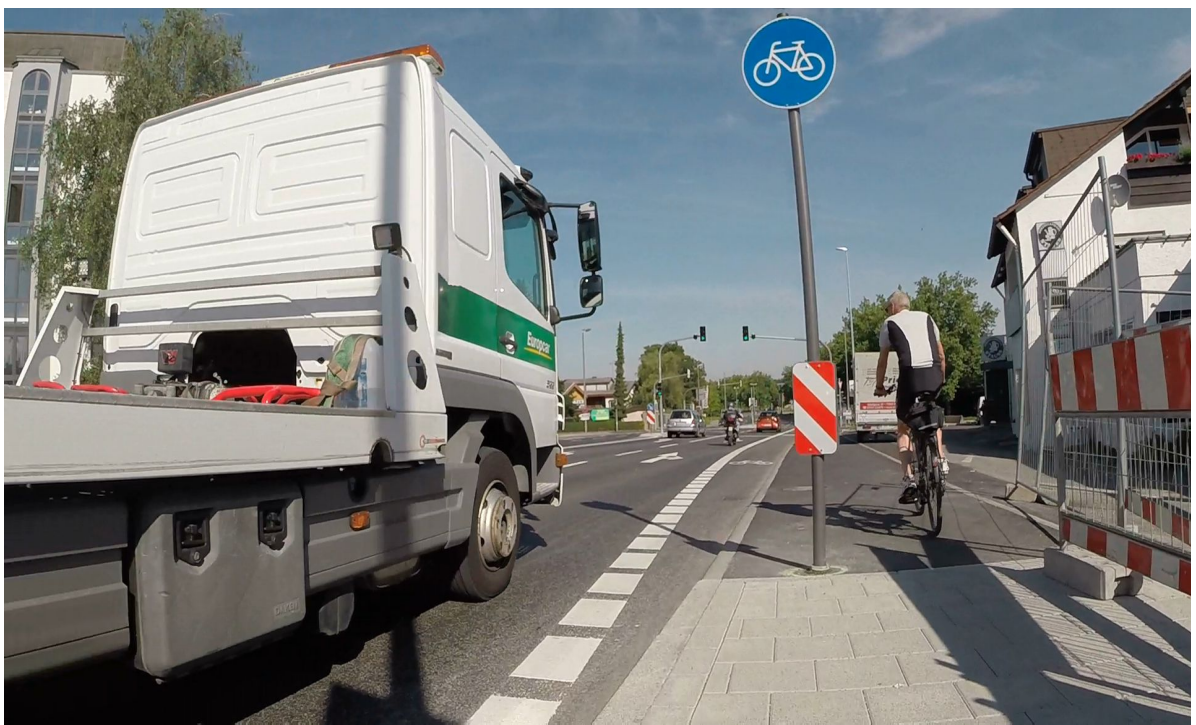
- **Zufahrt aus südöstlicher Richtung der Calwer Straße:**

- Die Ausleitung in nordwestlicher Fahrtrichtung ist viel zu schmal und der KFZ-Verkehr kann keinen ausreichenden Seitenabstand halten. An dieser Stelle wäre vom Radfahrer eigentlich ein Blick nach hinten gefordert. Die Lage des Schilderpfostens erfordert aber seine volle Konzentration nach vorne. Der Bordstein ist erst ab Höhe des Schildes abgesenkt.

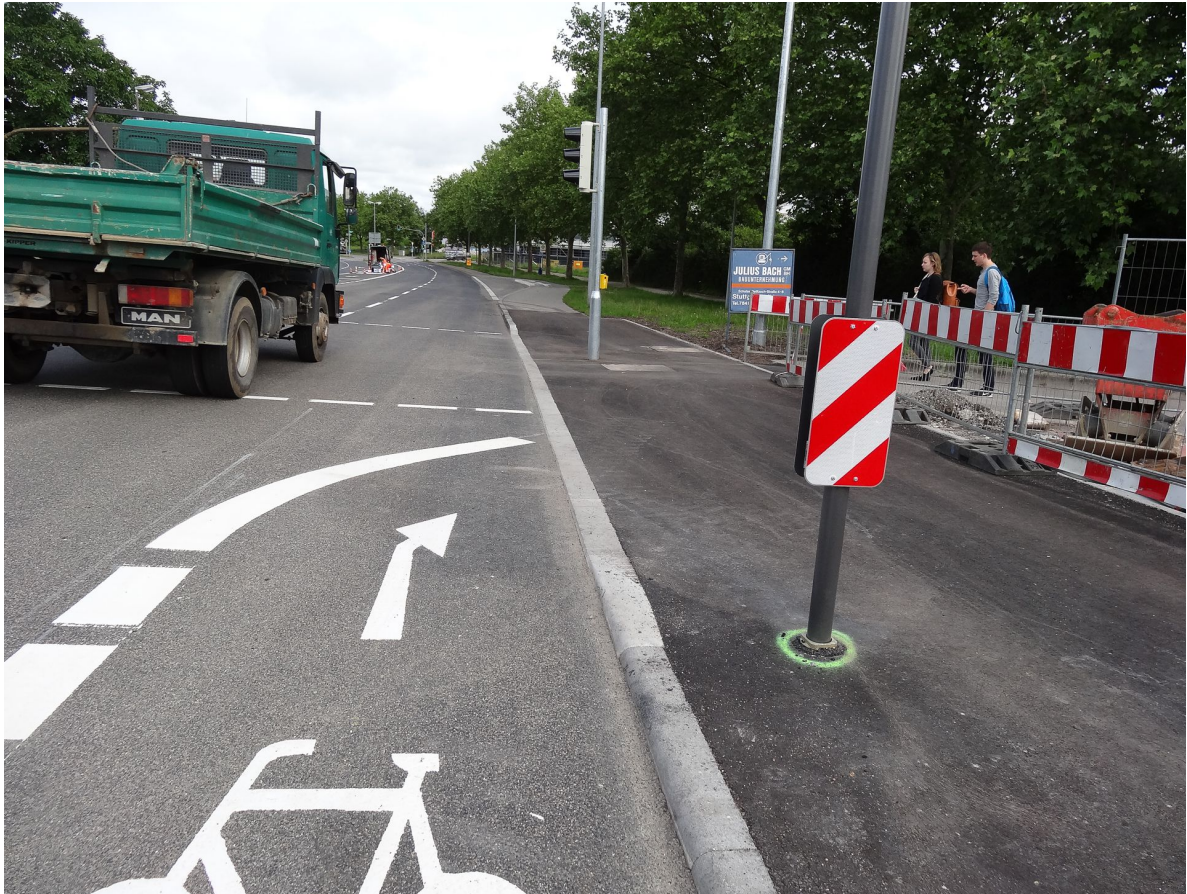
Ende des Radstreifens in nordwestlicher Richtung der Calwer Straße:

- Die Ausleitung des Radverkehrs auf der Calwer Straße in nordwestlicher Richtung erfolgt direkt in den Warte- und Zugangsbereich von Fußgängern und Radfahrern. Die Weiterführung des Radverkehrs soll wohl auf dem östlich der Calwer Straße geführten gemeinsamen Geh-/Radweg erfolgen und nicht im Sichtbereich des Autoverkehrs. Die Zufahrt zu diesem Weg erfolgt über zwei 90 Grad Kurven, welche den Radverkehr massiv ausbremsen und bei schlechten Wetterverhältnissen ein zusätzliches Risiko bilden. Insbesondere die Einmündung der Johann-Schütte-Straße in die Calwer Straße wird zu einem gefährlichen und unfallträchtigen Verkehrsknoten, da der Autoverkehr die Radfahrer gar nicht im Blick haben kann! Die Verlängerung des Radstreifens auf der Calwer Straße bis nach der Bushaltestelle in nordwestlicher Richtung entsprechend ERA2010 und Empfehlung der AGFK ist hier zwingend notwendig um die Verkehrssicherheit für den Radverkehr zu gewährleisten.

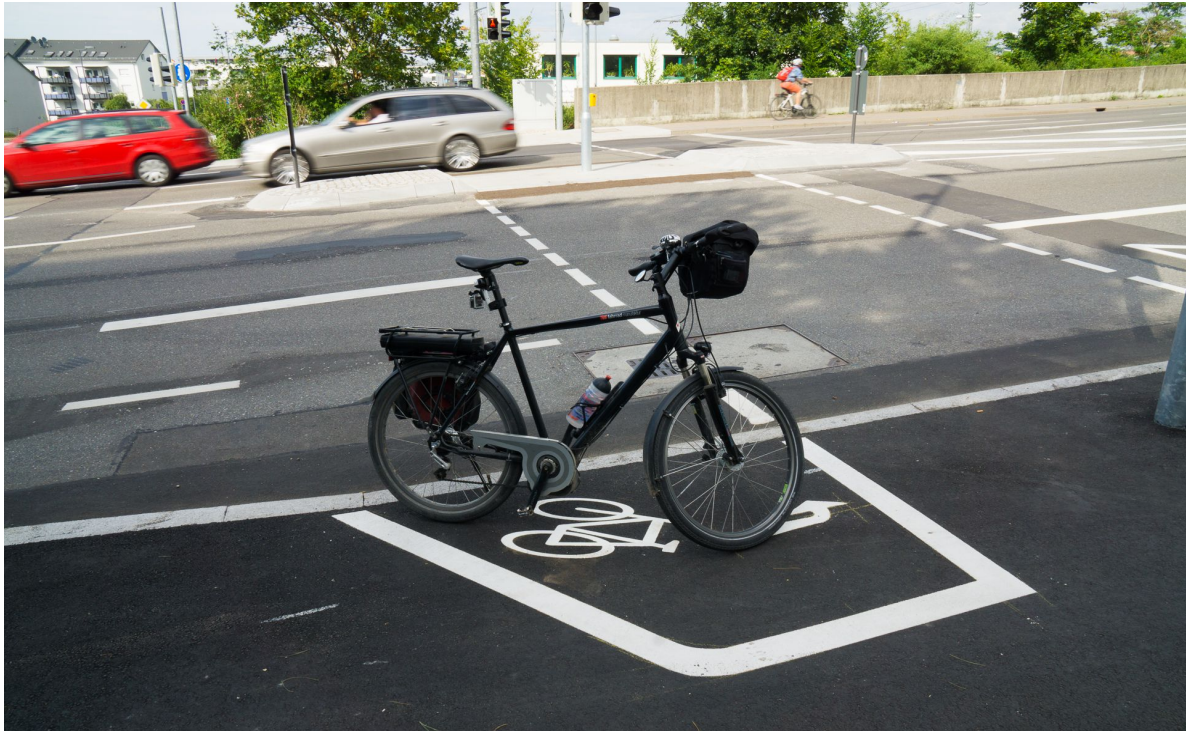
Halte“spur“ an der Calwer Straße zur Querung in die Konrad-Zuse Straße:

- Die an sich gute Idee einer Halte- / Wendemöglichkeit für Linksabbieger in Richtung Konrad-Zuse-Straße ist mangelhaft umgesetzt. Diese Wendemöglichkeit soll den Radverkehr zwischen dem Industriegebiet Hulb und dem Bahnhof Böblingen aufnehmen?
